Bilag 6 Lokaludvalgenes hørings svar til Projektpakke 2021

Et udkast til projektbeskrivelser for de seks skybrudsprojekter i Projektpakke 2021 har været sendt i høring hos lokaludvalgene 2. juli – 7. september 2020. Forvaltningen har modtaget svar fra Valby Lokaludvalg og Nørrebro Lokaludvalg.

Lindetræer i indre allé, Nørrebroparken

Hermed resultatet af min besigtigelse af den indre lindeallé i Nørrebroparken.

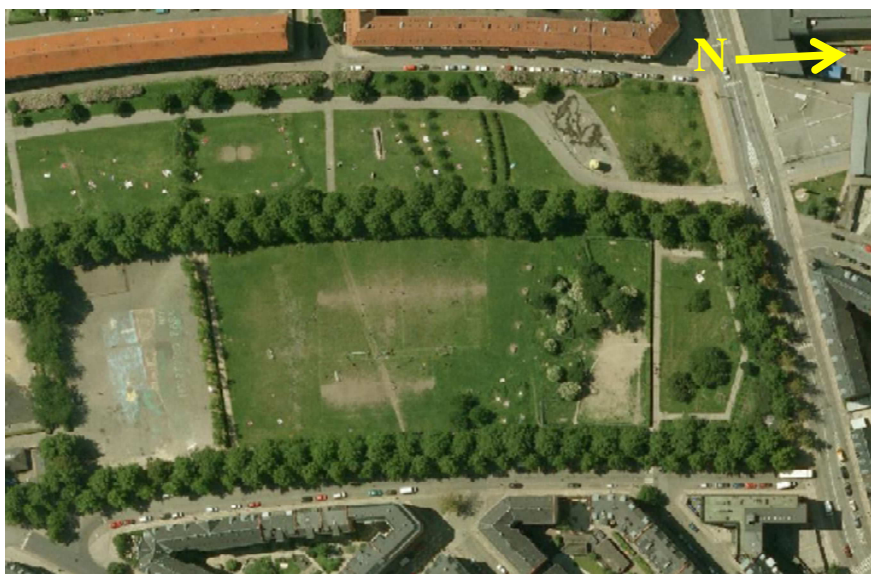
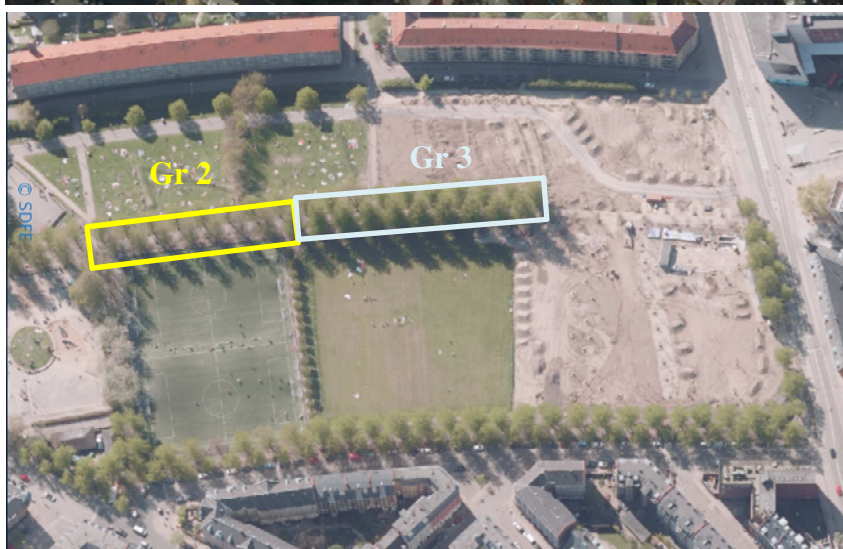
Nørrebroparken på luftfotos fra 2010, 2012 og 2018. Nord mod højre.

samme blev den nordligste del af græsareal vest for træerne. Så vidt man kan se på luftfoto, blev der ikke holdt den nødvendige afstand til træerne, hvilket betyder, at deres rodzone ikke blev respekteret. Man må derfor frygte, at disse lindetræer har taget skade og vil få problemer med vitaliteten, hvis de ikke formår at gendanne deres finrødder, nu hvor græsarealet er blevet reetableret.

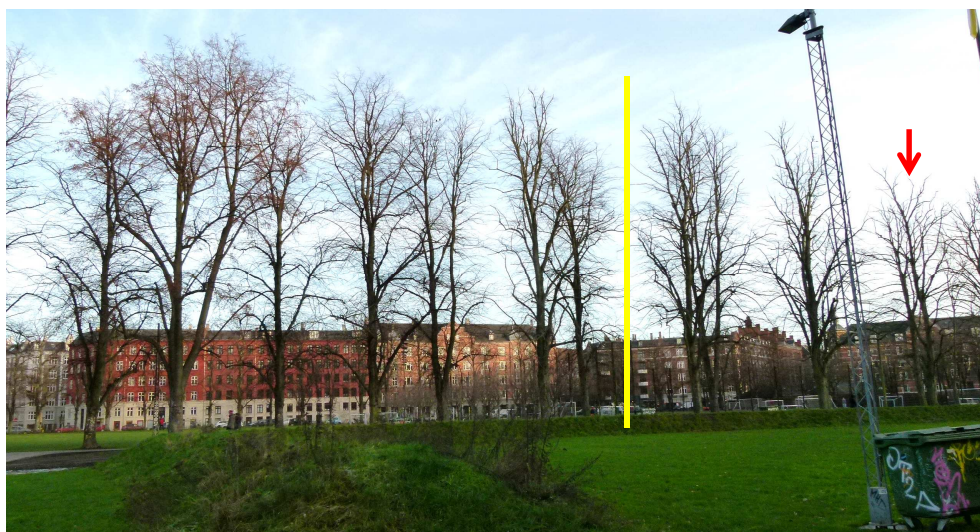
Nørrebro parken fotograferet i december 2019 fra den modsatte side. Grænsen mellem gruppe 2 og 3 er markeret med gul streg, men her er gruppe 3 til venstre i billedet. Læg mærke til det samme spring i træhøjde til højre (rød pil). Selvom det er vinter, kan det tydeligt ses, at træerne i gruppe 2 har dårligere krone. Foto: Iben M. Thomsen.

De fleste af træerne langs fodboldbanerne (Gr 2) er helt tydeligere i ringere tilstand end resten. De er ikke så høje som træerne langs græsplænen, deres kronetylde er dårligere, og de har flere døde grene. Det er oplyst, at enkelte træer er døde. Undtagelsen er de nordligste af træerne, som førhen har stået ud for græs, men nu står ud for den del af fodboldbaner, hvor mere plads er inddraget. Disse træer er ikke helt så dårlige som de øvrige. Dette tyder på, at de fleste af træerne i denne gruppe altid har haft dårlige rodforhold / vækstbetingelser. Rodforhold er dog blevet forværret med anlæg af de nye fodboldbaner, da træerne ikke engang kan klare at forsyne de mindre kroner. Dette er ikke uventet ud fra oplysninger om beskårne rødder og gravning ned til 50 centimeters dybde i en afstand af 1-2 meter fra træerne. Lindene er efter det oplyste blevet ringere af udseende siden 2011 og specielt de seneste 3-4 år. Her har tørken i 2018 også forværret situationen. Det må forventes, at de bedste af træerne i denne gruppe også vil blive ringere i vitalitet med tiden, og faktisk kan man allerede se de første tegn på dette i form af tørre grenspidser.

Hvis man ønsker at bevare den indre lindeallé som et bærende element i Nørrebroparken, vil jeg råde til, at man giver træerne de bedst mulige betingelser fremover. Træerne langs de eksisterende fodboldbaner bør kronebeskæres nænsomt, så deres rod/top forhold forbedres. For træerne langs græsset kan man se tiden an et par år, før man beslutter om beskæring er nødvendigt. Man bør udlægge en respektzone langs alle de gamle træer i parken, hvor alle former for anlæg og kørsel med tunge maskiner / biler forbydes. Denne bør for lindealléen være mindst lige så bred som drypzonen, men helst bredere, da træerne har relativt smal kroneform i forhold til højden.

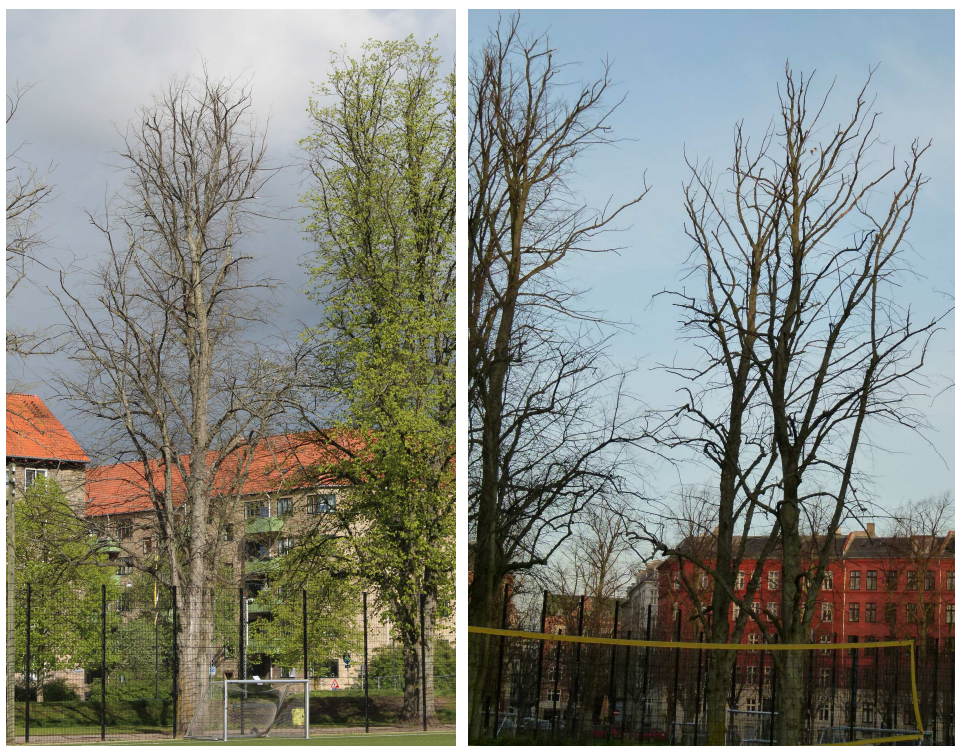
De samme to træer set fra hver sin side i hhv. maj og december 2019. Manglende småkviste og døde grene præger træerne som tegn på dårlige vækstforhold og tørkestress. Foto maj: Tom Manczak, foto december: Iben M. Thomsen

Det er også værd at tage i betragtning, at jo ældre træer bliver, des sværere har de ved at tilpasse sig ændrede vækstbetingelser. Når relativt gamle lindetræer som disse udsættes for stress og forringede vækstforhold, vil de i første omgang få kronesyntomer, herunder tørre grene. Dette kan medføre behov for pleje i form af beskæring både af sikkerhedsmæssige og æstetiske grunde. I værste fald giver rodkader og nedsat vitalitet anledning til angreb af vednedbrydende svampe i rødder og stammebasis, og dermed at lindene bliver til risikotræer. Især kulsvamp er en trussel, da lind er sårbar overfor angreb af denne art. Et skærpet tilsyn kan blive nødvendigt, især fordi kulsvamp er svær at opdage i tide, og enhver forekomst vil være fældningsgrund.
