## **Bilag 6 Bevaringsværdier og anbefalinger for Drejervej**

### **Arkitekturpolitik København 2017-2025**

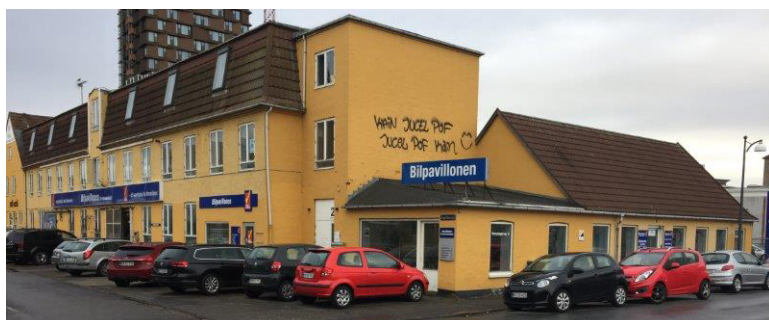
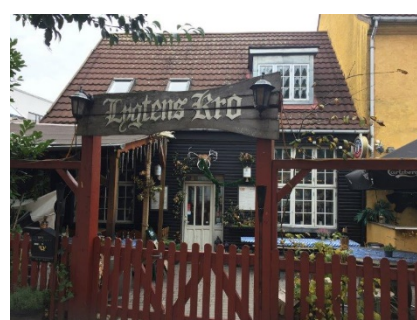
### Gørtlervej 2-4 og Lygten 29

Området omkring Drejervej er opstået i slutningen af 1800-tallet som et ureguleret, selvgroet område med en blanding af værksteder, småindustri og boliger. Det har været under omdannelse over en årrække og rummer bygninger fra hele perioden op til i dag. Der er kun få af områdets oprindelige bygninger bevaret bortset fra Drejervej 25 samt Gørtlervej 2-4 og Lygten 29, som begge er mindre, sammenhængende erhvervsbebyggelser.

- 1) Drejervej 2
- 2) Drejervej 6
- 3) Drejervej 25
- 4) Gørtlervej 2-4, Lygten 29 (Lygten Kro) og Rebslagervej 6

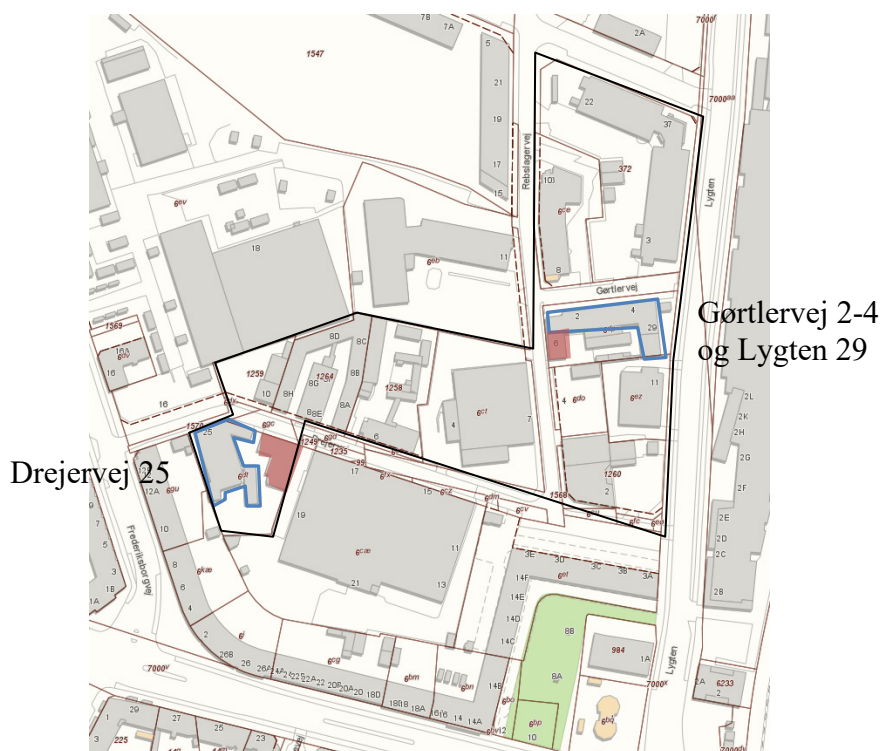
Drejervej 25 (matr.nr. 6dt) samt Gørtlervej 2-4 og Lygten 29 (matr.nr. 6dp) bevares som to små kulturmiljøer i kraft af deres historiske kulturarv, men med mulighed for fornyelse og transformation, se kortet nedenfor. Bebyggelserne er fra slutningen af 1800-tallet og områdets ældst bevarede bygninger og er udtryk for områdets egenart og historiske industrimiljø med en blanding af værksteder og småindustri.

- Bebyggelse, der foreslås bevaret
- Fodaftrek og volumen, der foreslås bevaret

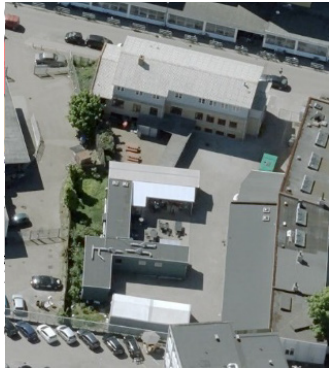
2) Drejervej 6	<b>SAVE-værdi: 5</b>  Kontorbygning fra 1942.	Delvist i en og delvist i to etager, idet der på del af bygningen er en nyere, tilføjet 1. sal. Den oprindelige bygning har facader i gule teglsten, mens den nye første sal fremstår tilpasset med pladebeklædning og anden vinduesfarve end stueetagen. Bygningen vurderes at være af ringe til middel arkitektonisk værdi.	Hverken sjælden eller udtryk for en særlig anvendelse. Bygningen vurderes ikke at være kulturhistorisk værdifuld.	Bygningen fremstår med en ringe tilpasset 1. sal på en del af bygningen.	Vis miljømæssig værdi, idet den er placeret langs vejskel og dermed bidrager positivt til bymiljøet. Men i forhold til kulturcenteret overfor virker bygningens skala meget beskedent.	God	Ud fra en samlet vurdering er Drejervej 6 ikke bevaringsværdig.

Det anbefales, at bygningerne på Drejervej 6 ikke udpeges som bevaringsværdige.

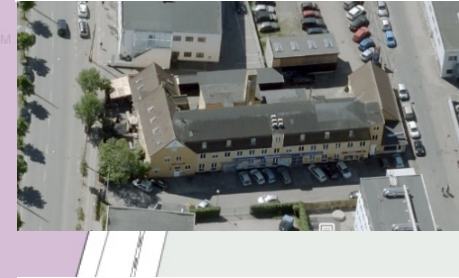
4) Gørtlervej 2-4, Lygten 29 og Rebslagervej 6	<b>SAVE-værdi: 6-7</b>  Fire sammenhængende bygninger opført henholdsvis i 1880, 1900 og 1925. De er alle ombyggede af flere omgange.	Gørtlervej 2 -4 og Rebslagervej 6 bærer præg af ombygninger. De gulmalede facader og den lille skala skaber en vis ensartethed. Lygten 29 (Lygten Kro) har facader i røde tegl og store småsprossede vinduer. Bygningerne vurderes at være af ringe arkitektonisk værdi.	Har kulturhistorisk værdi, da de udgør en samlet rest af det oprindelige, selvgroede miljø.	Bygningerne er stærk ombyggede	Udgør tilsammen et fint lille bymiljø.	Middel	<b>Ud fra en kulturhistorisk og miljømæssig betragtning vurderes Lygten 29 og Gørtlervej 2-4 at være bevaringsværdige, mens Rebslagervej 6 i konteksten er værdifuld.</b>

4) Gørtlervej 2-4, Lygten 29 (Lygten Kro) og Rebslagervej 6  
Det anbefales, at Lygten 29 opført 1900 og Gørtlervej 2-4 opført 1880 udpeges som bevaringsværdige, men med mulighed for facadeændringer, der bringer bygningerne mere i overensstemmelse med det oprindelige udtryk, og at der udlægges et byggefelt med samme fodaftryk som Rebslagervej 6 med mulighed for at opføre en bygning med samme højde som Gørtlervej 2-4. Arkitektonisk og materialemæssigt skal bygningen indpasses i det eksisterende miljø, men i en moderne udformning.

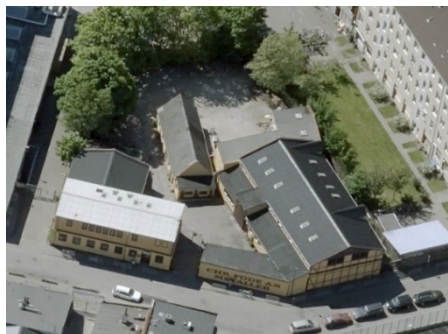
3) Drejervej 25	<b>SAVE-værdi: 7</b>  Lille bymiljø bestående af tre bygninger, to opført i 1879 og en i 1950.	består af to bygninger opført i 1879 og en fra 1950. De er ombyggede og transformerede – antagelig flere gange. Der er spor fra forskellige perioder. Tilsammen giver det et indbydende, pittoresk arkitektonisk udtryk. Underetagen på bygningen fra 1950 kan være ældre. Den har pudsede facader og en påbygget 1. sal med plade- eller træbeklædning. Bygningen har i sig selv ringe arkitektonisk værdi.	danner samlet set et fint, lille kulturmiljø, der fortæller om områdets oprindelige håndværk og småindustri, som med tiden har udviklet sig med indpasning af kreative erhverv.	Bygningerne er stærkt om- og tilbyggede.	Udgør trods bygningernes beskedne skala tilsammen et afgrænset, værdifuldt bymiljø med fine, interne byrum. Bebyggelsen ligger som en lille ø imellem kulturcenterets og Nexts store volumener og de sluttede randbebyggelserne langs Frederikssundsvej og Frederiksborgvej.	Middel-god	<b>Ud fra en samlet vurdering er de ældste bygninger bevaringsværdige, idet dog nogle af de nyere tilbygninger med fordel kan fjernes. Bygningen fra 1950 understøtter bymiljøet og er som sådan værdifuld.</b>

Det anbefales, at de to bygninger fra 1879 udpeges som bevaringsværdige, dog med mulighed for at fjerne uheldige tilbygninger og foretage ændringer, der bringer bygningerne mere i overensstemmelse med det oprindelige udtryk. Endvidere at der åbnes mulighed for at opføre en ny bygning som erstatning for bygningen fra 1950, men med samme fodaftryk og volumen. Arkitektonisk og materialemæssigt skal bygningen indpasses i det eksisterende miljø, men i en moderne udformning. Samtidig bør de interne byrum, herunder rumdannende beplantning, sikres.
