Indstilling om beslutning om kommunal garanti for realkreditlån til opretnings- og renoveringsarbejder i VIBO's afdeling 140 Televænget II og III beliggende i Sundby

skitseforslag til forbedringer af udearealer og fælleshus

VIBOS afd. 40 telemarksgade

ONV arkitekter

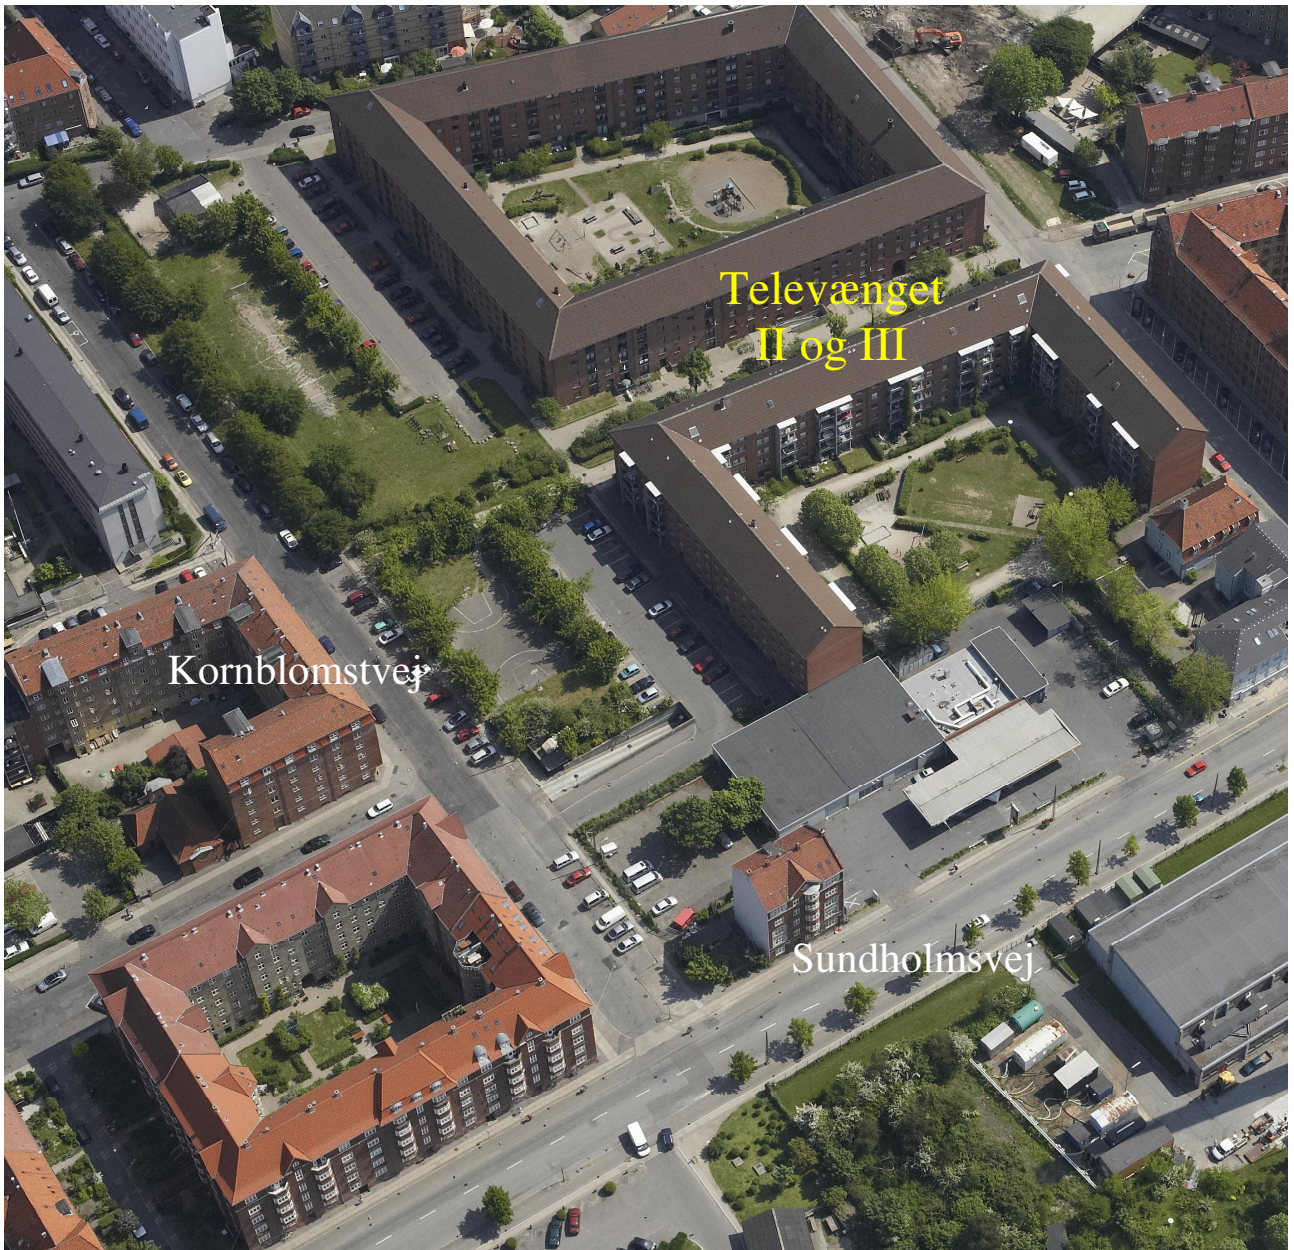
Oversigt over området, set mod øst
