Ansøgning om støtte til istandsættelse af nye lokaler til Fotografisk Center samt støtte til den løbende fortsatte drift.

FOTOGRAFISK CENTER

indretning i del af 1.salen, tappetal 3, Carlsberg

Tap E, Carlsberg Ejendomme

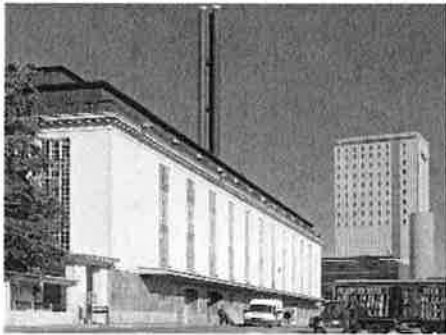
Tap E, Carlsberg. Tilstand vinter/forår 2009, exteriør og fra første etage.

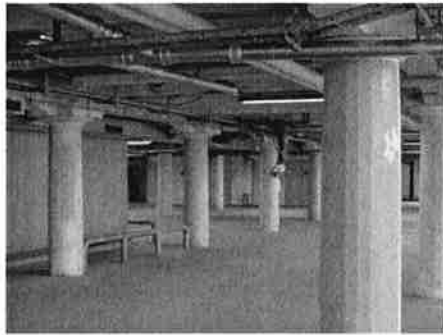
Foyerområde for Fotografisk Center.

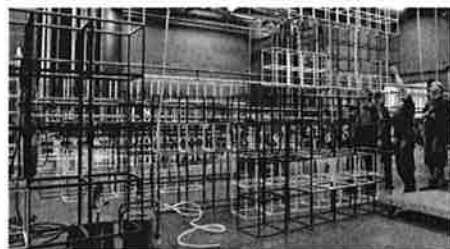
Indretningssystem med rumgittersystem, behængt med mdf-plader til ophængning af billeder. Rumgitteret er demonterbart og nemt at håndtere.
