## **Kommentar til de foreslåede ændringer af trafikforholdene ved Brønshøj Torv og Holcks Plads**

Som repræsentanter for tre grundejer- og vejforeninger, der samlet dækker 148 husstande i området nordvest for Brønshøj Torv, har vi følgende bemærkninger til Københavns Kommunes løsningsforslag til forbedring af trafiksikkerheden på Frederikssundsvej.

Bemærkningerne vedrører løsningsforslag 6, der omhandler lukning af indkørslen til Brønshøj Kirkevej fra Brønshøj Torv og løsningsforslag 7, der omhandler ændringer af de trafikale forhold ved Holcks Plads fremsat i orienteringsnotat af d. 7/2 2023.

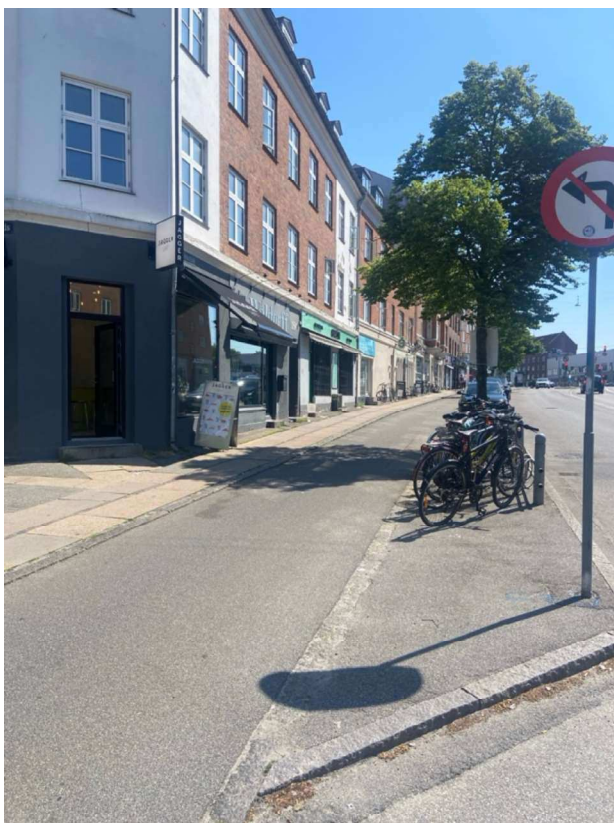
Cyklernerne passerer hurtigt på dette sted, fordi terrænet skrånede nedad. Oversigtsforholdene er desuden dårlige, da cykelstien buer, hvorfor cyklisterne først sent ses af bilisterne, der skal svinge, som det ses på billede 1. Disse forhold gør højresving særligt farlige her, hvor der også tidligere har været dødsfald i forbindelse med en højresvingsulykke.

*Billede 1: Cykelstien skrånede og buede ved Holcks Plads, så cyklister kommer hurtigt og ses sent.*

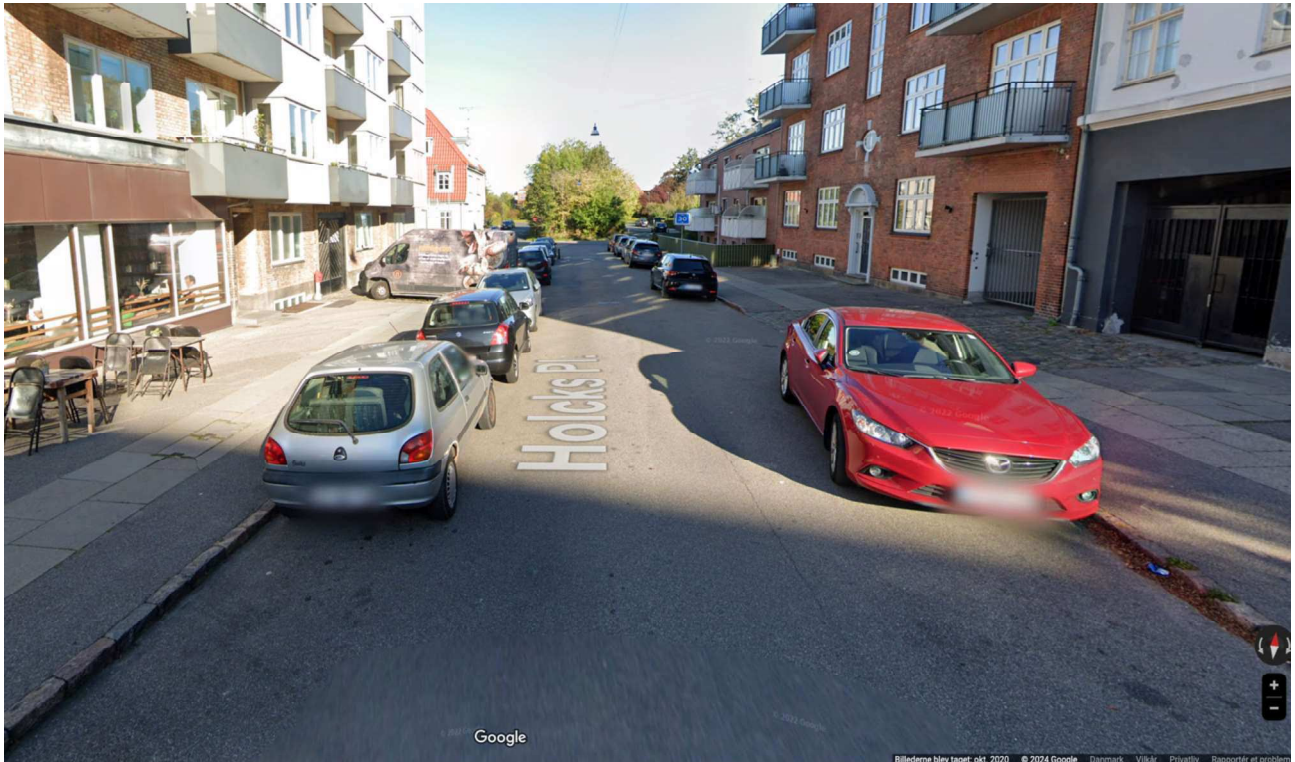
Indkørslen til Holcks Plads er desuden vanskelig at overskue og passere, fordi der holder mange biler parkeret, hvilket effektivt gør vejen ensporet, og fordi biler og lastbiler gør ophold ifm.

institutioner, cafeer, restauranter og afhentning af take-away på hver side af vejen (se billede 2 herunder).

*Billede 2: Indkørselsforholdene ved Holcks Plads idag.*

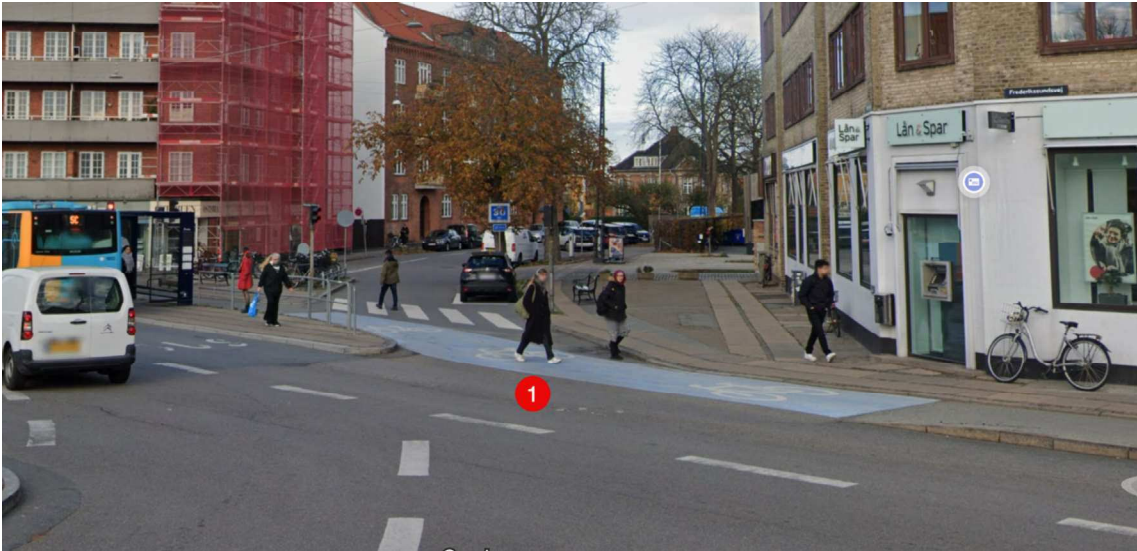
Ved indkørslen til Brønshøj Kirkevej fra Frederikssundsvej er det primære problem i dag, at fodgængerne krydser ulovligt (1) fra busøen (busholdepladsen) over vejen og cykelstien, som det ses på billede 3 herunder. Det bemærkes i øvrigt, at selvom indkørsel til Brønshøj Kirkevej måtte blive lukket for motoriserede køretøjer, ville man fortsat have et konflikt punkt mellem ulovligt krydsende fodgængere og cykler, elcykler, knallerter mv., der stadig ville skulle køre på vejen og cykelstien.

*Billede 3: Fodgængere, der krydser ulovligt over vej og cykelsti.*

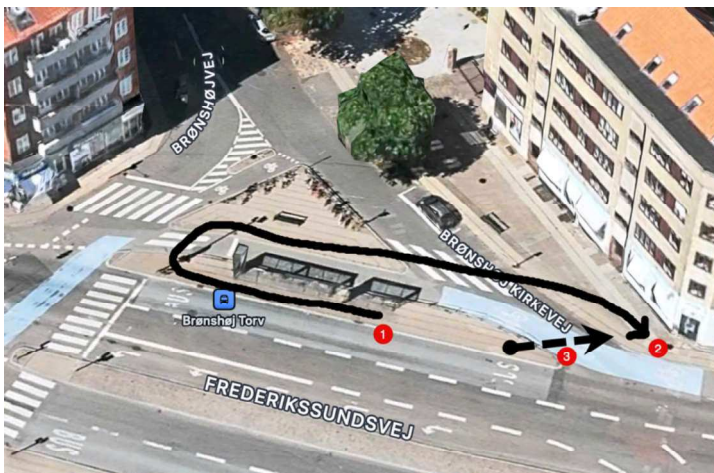
Som det ses på billede 4 herunder, er den eneste lovlige rute fra busøen (1) til fortorvet på Frederikssundsvej mod øst (2) en stor omvej. Dette er årsagen til, at langt de fleste slår ulovlig genvej over cykelstien (3).

*Billede 4: Den lovlige rute fra busøen til fortorvet mod øst er en stor omvej.*

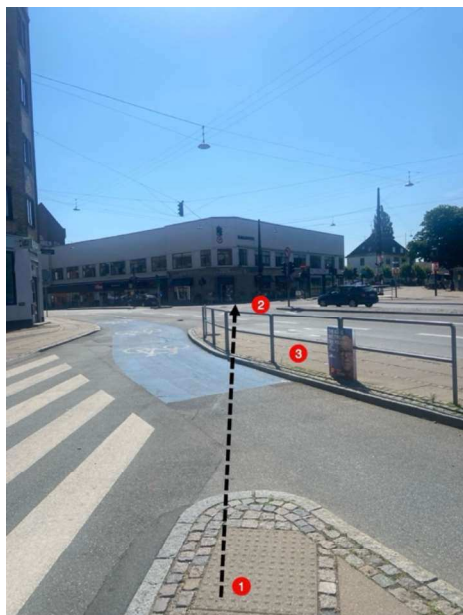
Et andet problem er, som det ses på billede 5, at cykelparkeringsøen (1) ligger tilbagetrukket ift. busøen (3) mod øst, hvilket blokerer fodgængernes udsyn til krydset (2). Derved ser fodgængerne først den krydsende trafik, når den passerer forbi busøen. Dette forværres, når der holder busser eller går passagerer på busøen.

*Billede 5: Fodgængere kan ikke se krydset fra cykelparkeringsøen.*

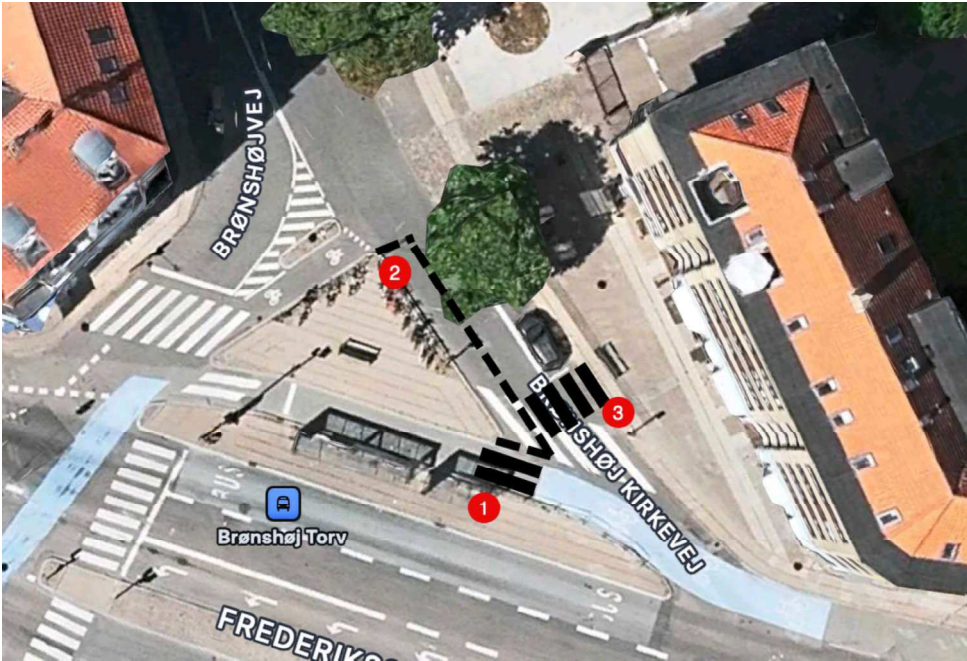
- Etablering af fodgængerfelt mellem busøen og den bagvedliggende cykelparkeringsø i den østlige ende (1), svarende til situationen i den vestlige ende som vist på billede 6 nedenfor. Dette vil kunne gøres under de eksisterende forhold eller ved en mindre udvidelse af cykelparkeringsøen (2), så den bedre flugter kanten af busøen, hvorved fodgængere, der krydser over vejen ad fodgængerfeltet mod øst, også vil have et bedre udsyn til indkommende trafik fra krydset.

- Ændring af vinklen på fodgængerfeltet fra cykelparkeringsøen til fortorvet mod øst, så trafikken i højere grad bliver vinkelret på fodgængerfeltet, som vist på billede 6 (3).

Billede 6: Ændringsforslag som bevarer indkørslen til Brønshøj Kirkevej.

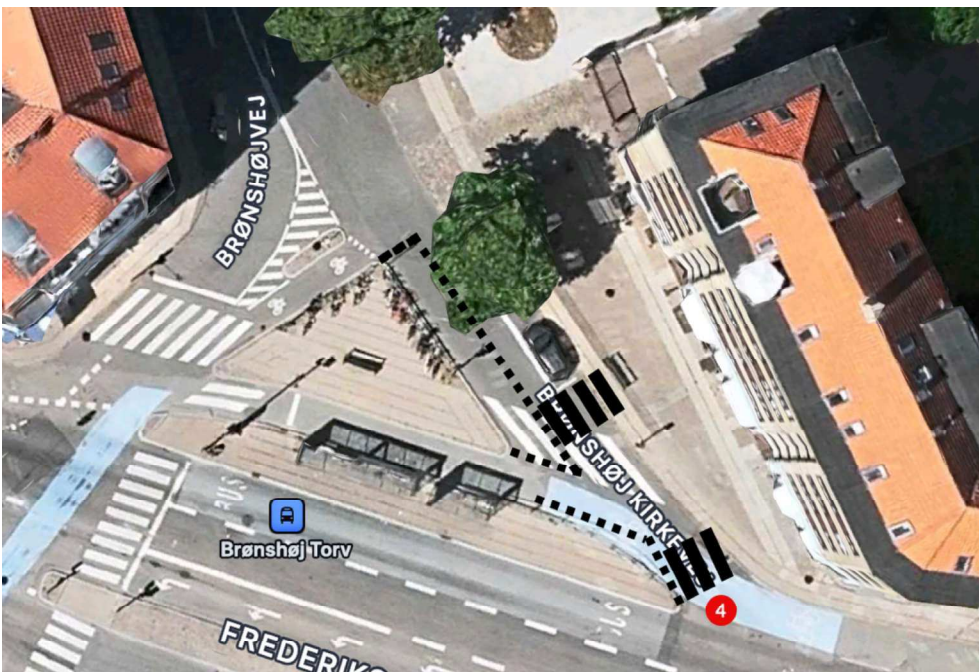
- Etablering af et fodgængerfelt (evt. lysreguleret) fra den østlige spids af busøen til fortorvet som vist på billede 7 (4). Busøens form kan evt. tilpasses, så fodgængerfeltet får den vinkel på vej og cykelsti, der giver fodgængerne det bedst mulige trafikale udsyn.

Billede 7: Ændringsforslag som bevarer indkørslen til Brønshøj Kirkevej.

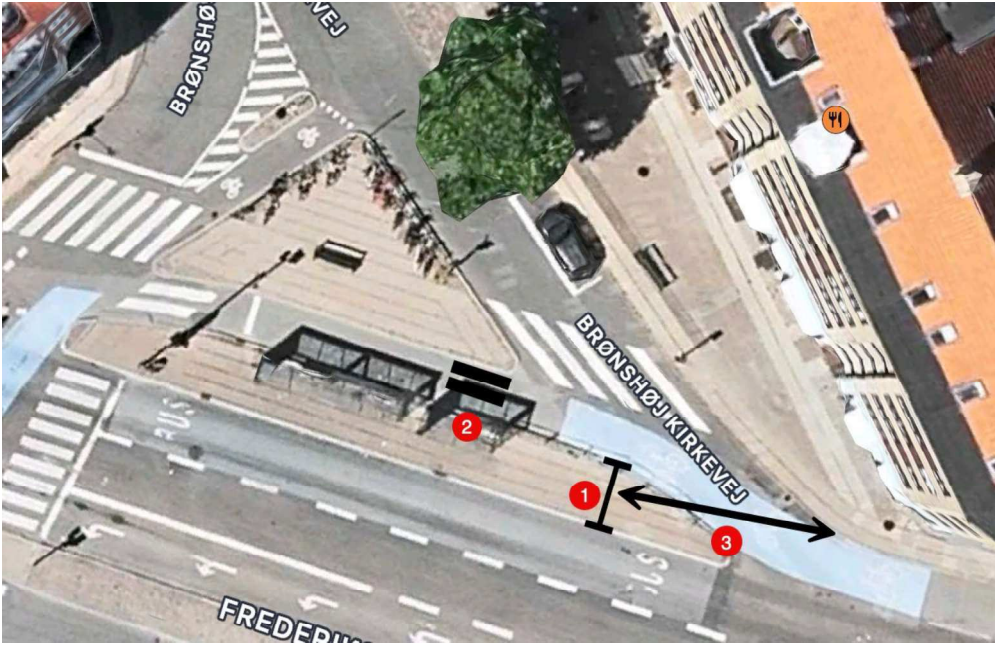
- Afkortning af busøen, så denne ikke længere har en tragtform, der leder fodgængerne ud på vejen, men i stedet ender i et hegn, der står vinkelret på cykelstien (1), som vist på billede 8. Herved gøres afstanden mellem busø og fortorv længere (3) og fodgængerne inviteres derved i mindre grad til at krydse vejen, og i stedet krydse fodgængerfeltet over cykelstien (2).

Billede 8: Ændringsforslag som bevarer indkørslen til Brønshøj Kirkevej.
