Kommentar til de foreslåede ændringer af trafikforholdene ved Brønshøj Torv og Holcks Plads

Bemærkningerne vedrører løsningsforslag 6, der omhandler lukning af indkørslen til Brønshøj Kirkevej fra Brønshøj Torv og løsningsforslag 7, der omhandler ændringer af de trafikale forhold ved Holcks Plads fremsat i orienteringsnotat af d. 7/2 2023.

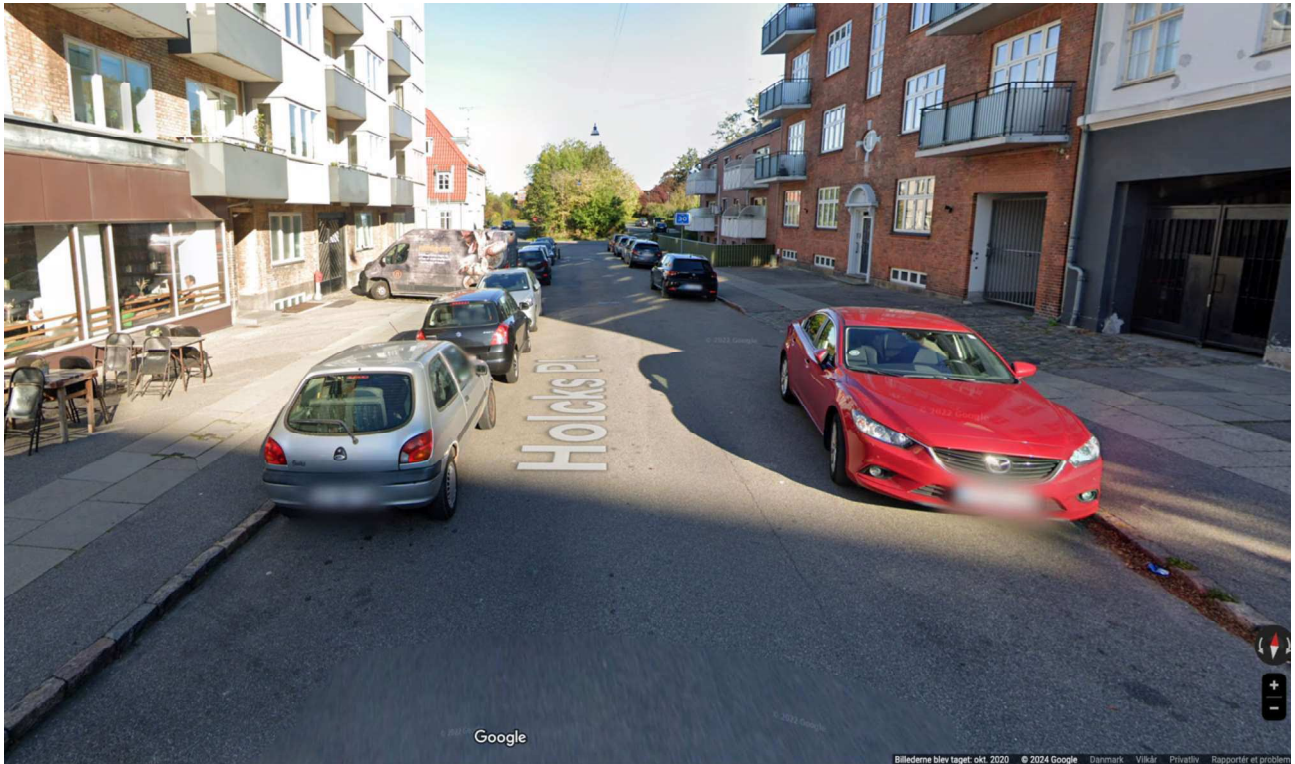
Indkørslen til Holcks Plads er desuden vanskelig at overskue og passere, fordi der holder mange biler parkeret, hvilket effektivt gør vejen ensporet, og fordi biler og lastbiler gør ophold ifm.

institutioner, cafeer, restauranter og afhentning af take-away på hver side af vejen (se billede 2 herunder).

Billede 2: Indkørselsforholdene ved Holcks Plads idag.
