Kommentar til de foreslåede ændringer af trafikforholdene ved Brønshøj Torv og Holcks Plads

Bemærkningerne vedrører løsningsforslag 6, der omhandler lukning af indkørslen til Brønshøj Kirkevej fra Brønshøj Torv og løsningsforslag 7, der omhandler ændringer af de trafikale forhold ved Holcks Plads fremsat i orienteringsnotat af d. 7/2 2023.

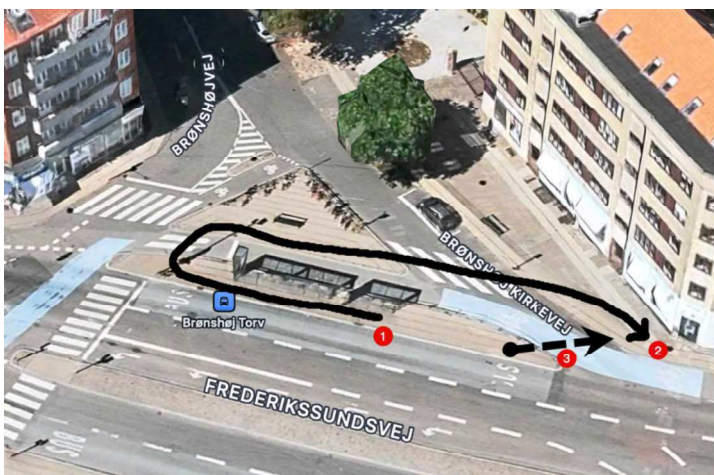
Som det ses på billede 4 herunder, er den eneste lovlige rute fra busøen (1) til fortorvet på Frederikssundsvej mod øst (2) en stor omvej. Dette er årsagen til, at langt de fleste slår ulovlig genvej over cykelstien (3).

Billede 4: Den lovlige rute fra busøen til fortorvet mod øst er en stor omvej.

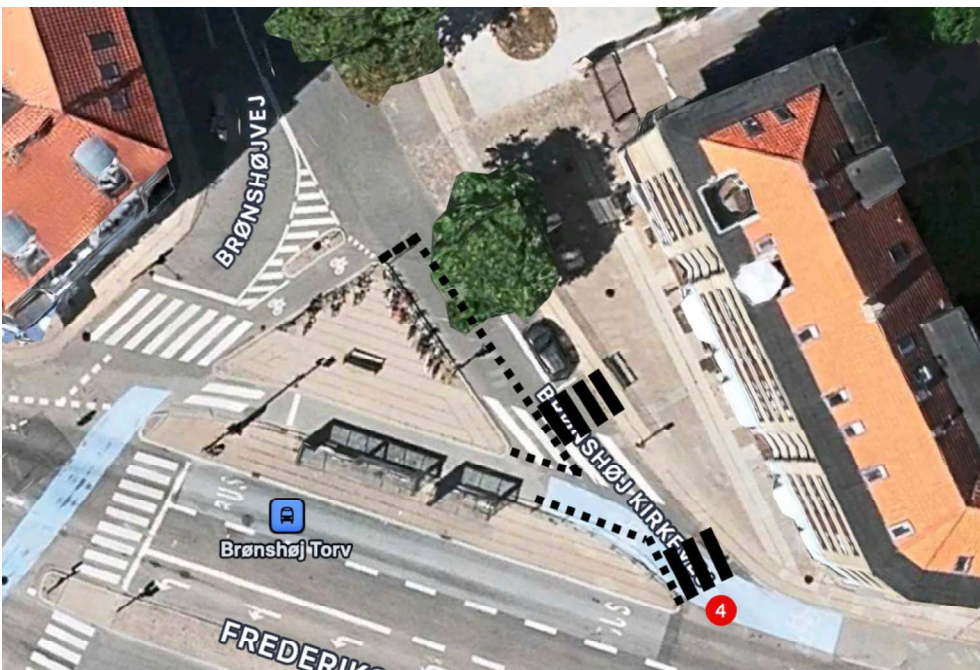
Billede 7: Ændringsforslag som bevarer indkørslen til Brønshøj Kirkevej.

- Etablering af et fodgængerfelt (evt. lysreguleret) fra den østlige spids af busøen til fortorvet som vist på billede 7 (4). Busøens form kan evt. tilpasses, så fodgængerfeltet får den vinkel på vej og cykelsti, der giver fodgængerne det bedst mulige trafikale udsyn.
