Partshøring om indsigelser vedr. sagsnr. S2024-577304

Vedr. Ejendommen Tordenskjoldsgade 19, ansøgning om etablering af 3 nye tagboliger.

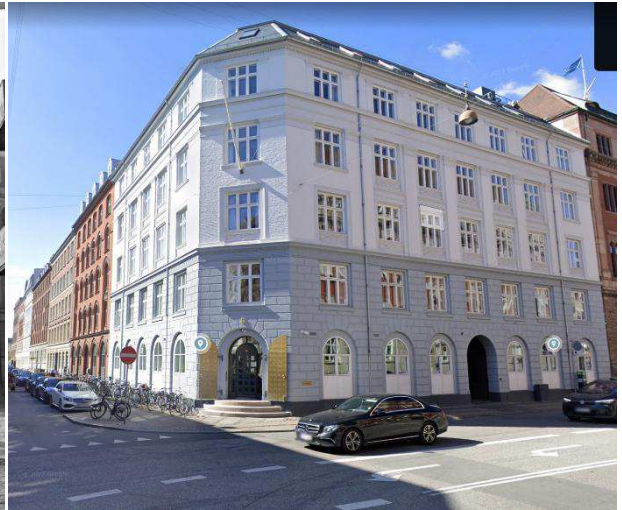
Billede fra 2022
Det fremgår af billedet, at taget mod Holbergsgade og Tordenskjoldsgade har fået en ny hældning ifm. renovering af ejendommen, taget er samtidig hævet.

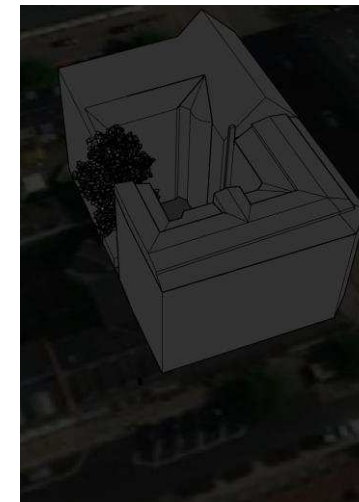
Eksisterende forhold

Skyggediagram - kl. 16:40

Der er vedlagt bilag A, som viser skyggepåvirkningen på naboejendommen Holbergsgade 7. Der er opstillet eksisterende forhold og fremtidige forhold, hvor taget er hævet.

Skyggediagrammerne er udført for forårsjævndøgn, sommertidhverv, efterårsjævndøgn og vintersolhverv samt for den 28. august, som der refereres til i indsigelserne.

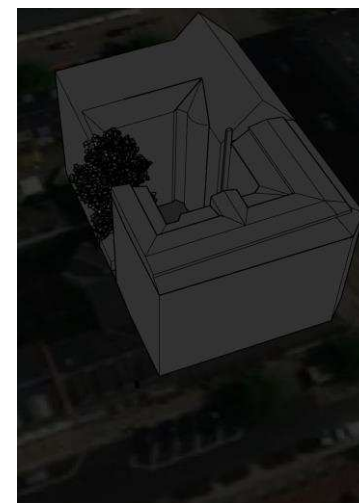
Eksisterende forhold

Skyggediagram - kl. 18

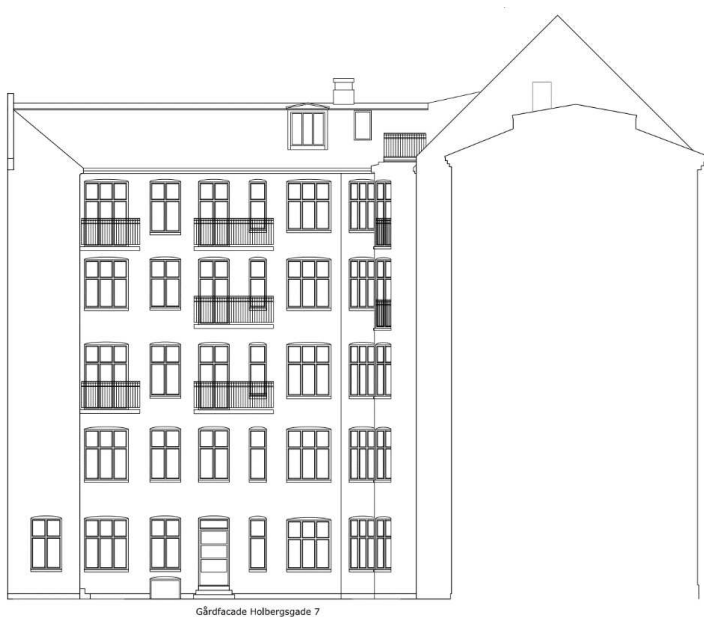
Holbergsgade 7 – altaner mod gården

Det skal bemærkes, at det bevaringsværdige kastanje træ i gården skygger på en del af facaden, se bilag A og B. Herudover skal det bemærkes, at der er altaner på gårdfacaden af Holbergsgade nr. 7, altanerne skygger for underliggende lejligheder.
