Indstilling om beslutning om kommunal garanti for realkreditlån til opretnings- og renoveringsarbejder i VIBO's afdeling 140 Televænget II og III beliggende i Sundby

skitseforslag til forbedringer af udearealer og fælleshus

VIBOS afd. 40 telemarksgade

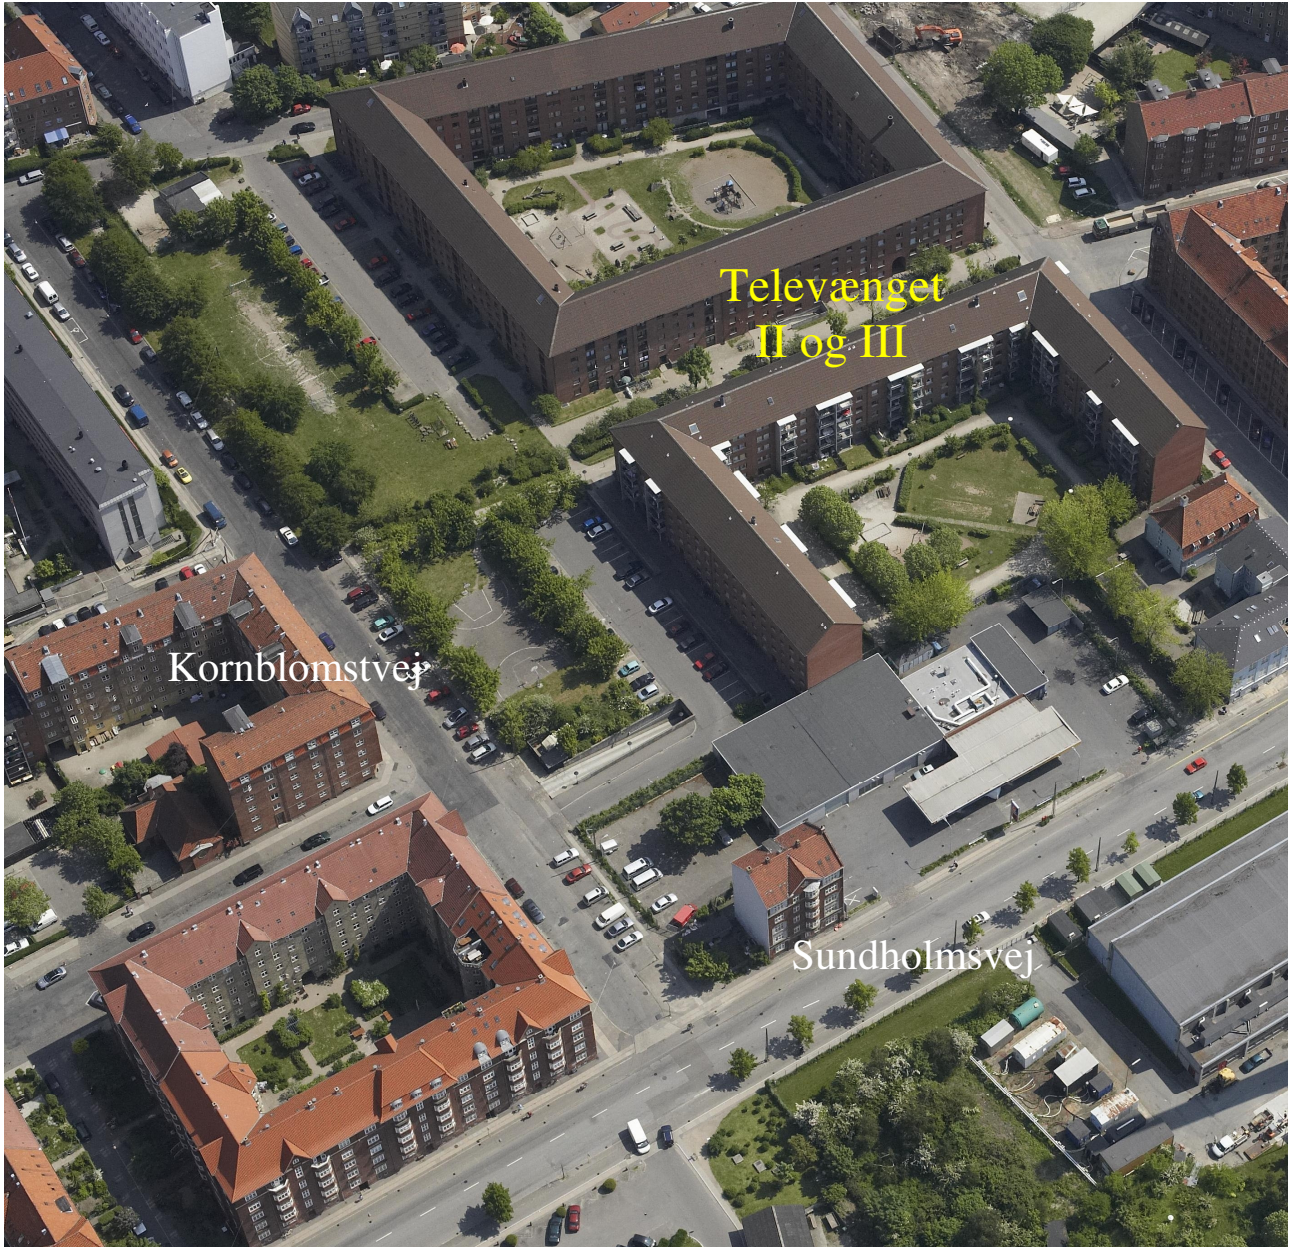
Oversigt over området, set mod øst

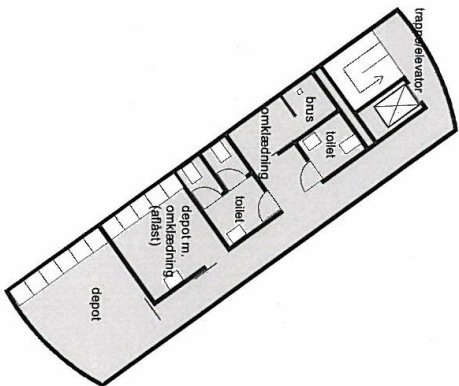
kælderplan 1:200

kælder indeholder:
 trappeelevator
 tre toiletter (et handicapvenligt)
 depot med vask til mandskab (afåst)
 depot til beboerfaciliteter
 areal: 71,8 m²

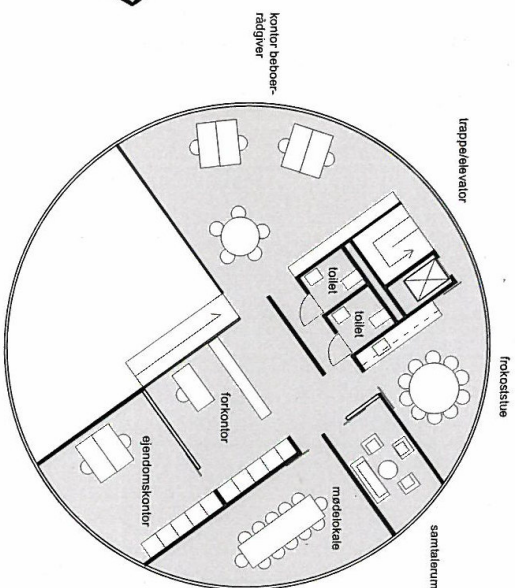
1. sals plan 1:200

1. sal indeholder:
 boligsocialt kontor
 samlingsrum
 frokoststue (10 pers.) m. the-køkken
 ejendomsbureau (3 kontorpladser)
 møderum (12 pers.)
 trappeelevator
 to toiletter
 areal: 159 m²

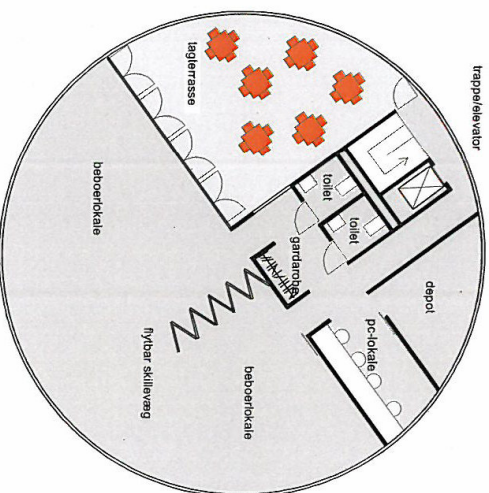
2. sals plan 1:200

2. sal indeholder:
 bæberokkale
 fire pc-pladser
 trappeelevator
 depot
 to toiletter
 lagterrasse på 44 m²
 areal: 162 m²

bæberokkallet:
 kan bruges som et stort rum til fester eller andre større arrangementer.
 lokallet kan deles op med en fleksibel skillevæg til mindre aktiviteter, som f.eks. sport, beboermøde, sykkklub ell. lign.
