Indstilling om beslutning om kommunal garanti for realkreditlån til opretnings- og renoveringsarbejder i VIBO's afdeling 140 Televænget II og III beliggende i Sundby

skitseforslag til forbedringer af udearealer og fælleshus

VIBOS afd. 40 telemarksgade

ONV arkitekter

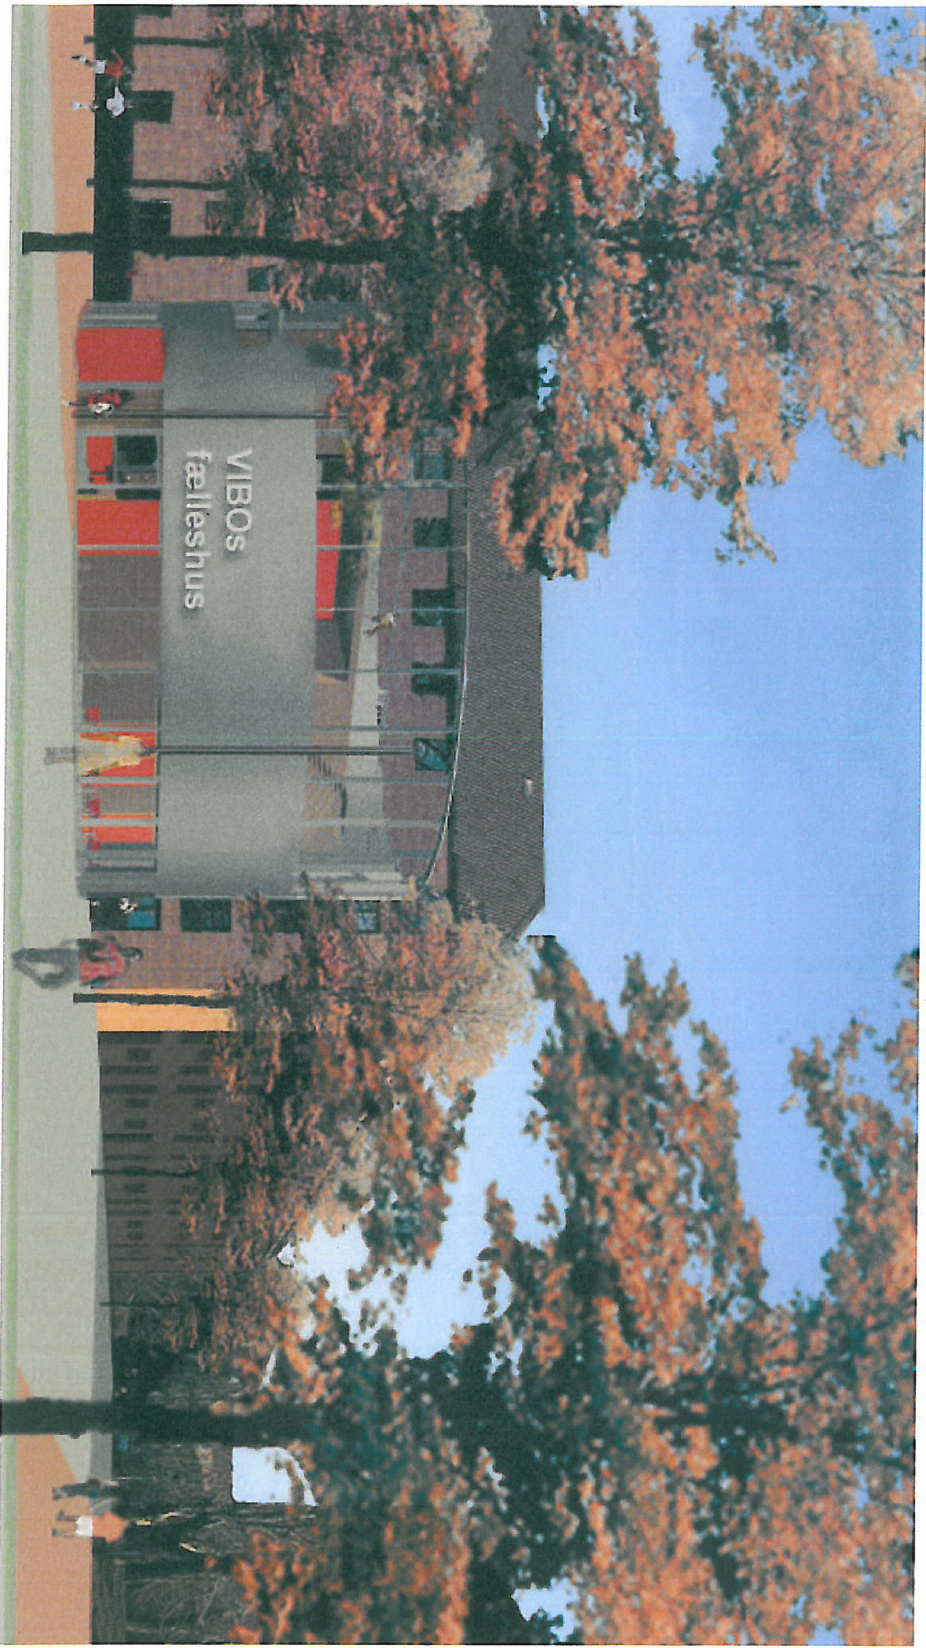
visualisering af fælleshuset set fra kornblomstvej
